三相感應馬達 線圈不良圖示表

三相定子線圈不良狀況分析

典型之三相定部線圈不良狀況

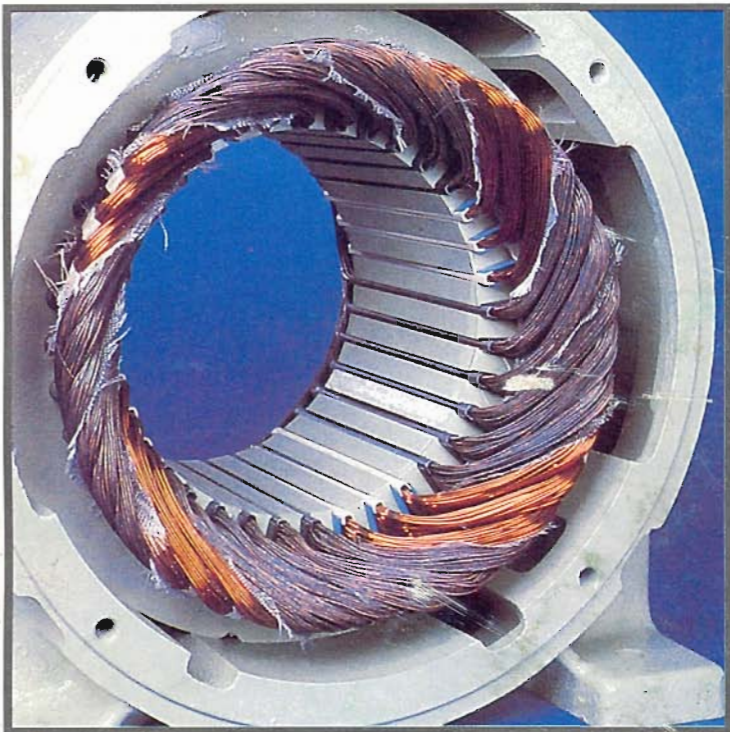
1 線圈單相運轉
(Y結線法)

單相運轉是因馬達電源之一相開路所致，造成開路的原因經常是保險絲燒毀，電磁接觸器不良、電源線斷或接線不良。

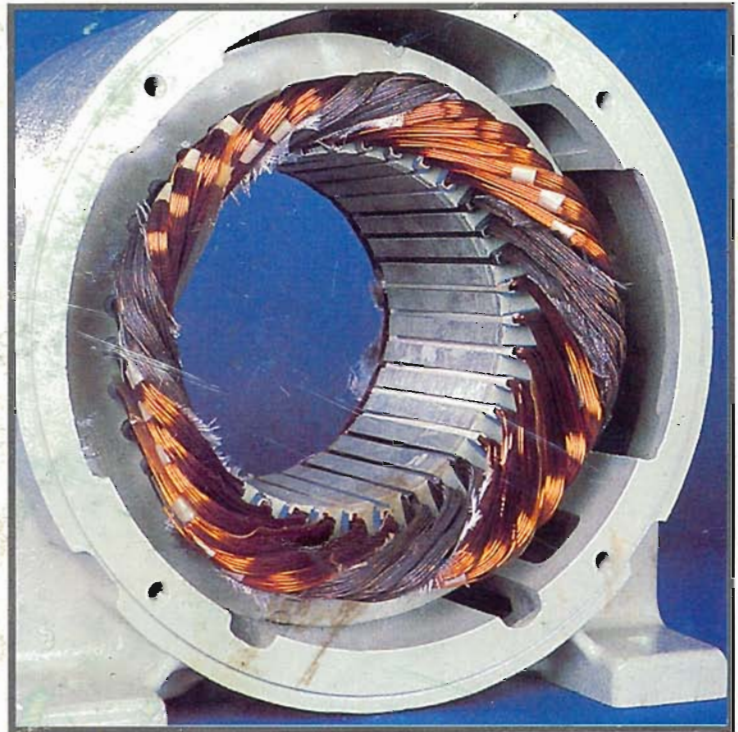
2 線圈單相運轉
(Δ 結線法)

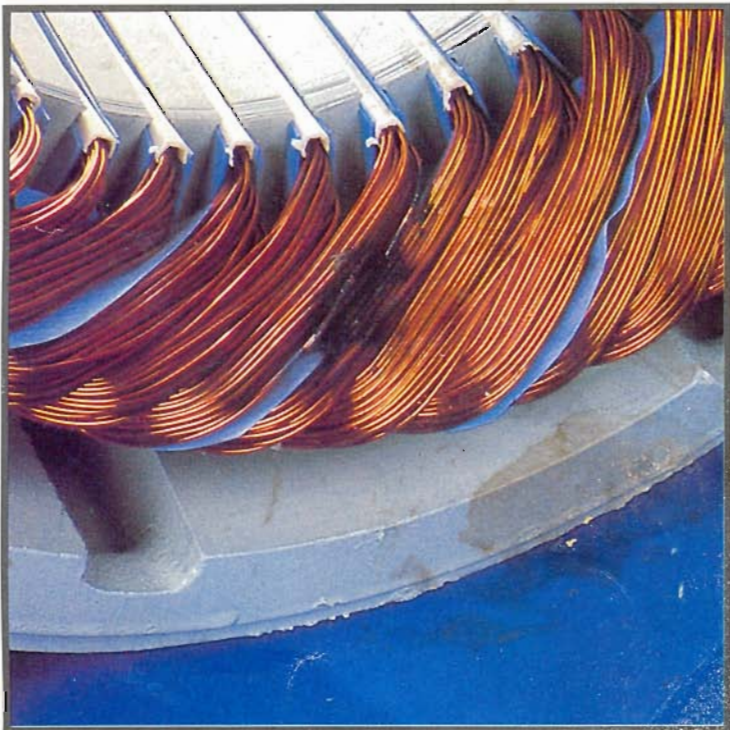
3 線圈相間短路

這些相片所顯示為典型因髒、磨損、碰傷、振動或電壓突波所引起之絕緣不良。

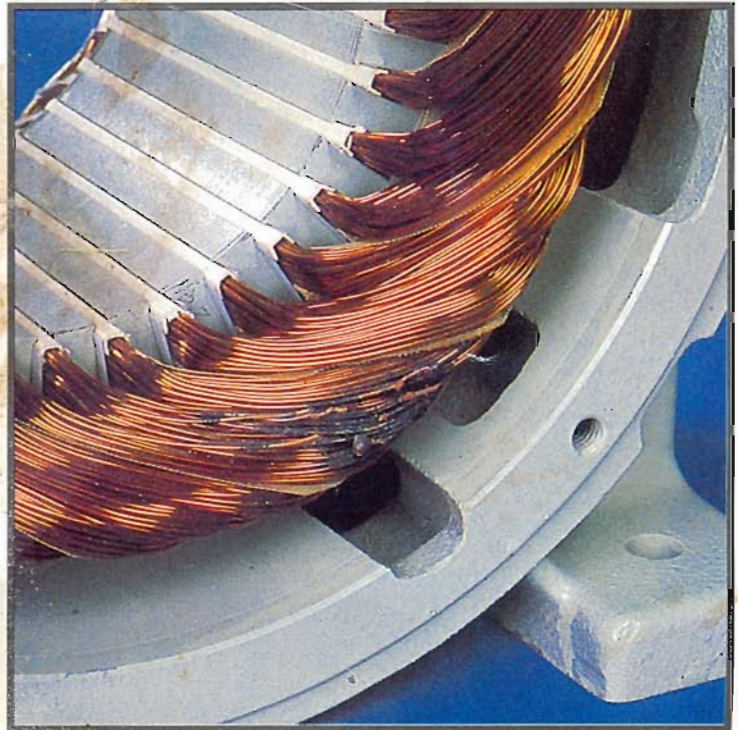
4 線圈圈間短路

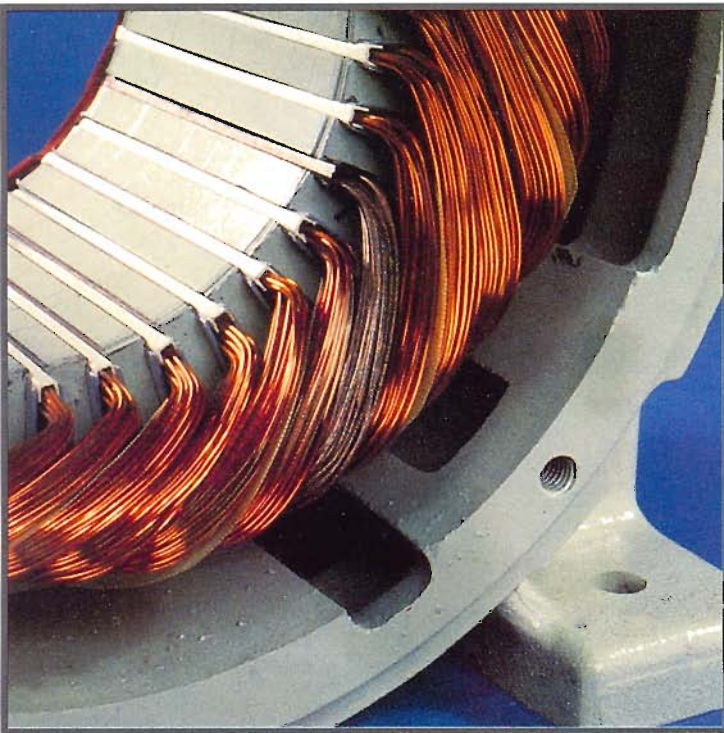
5 線圈線間短路

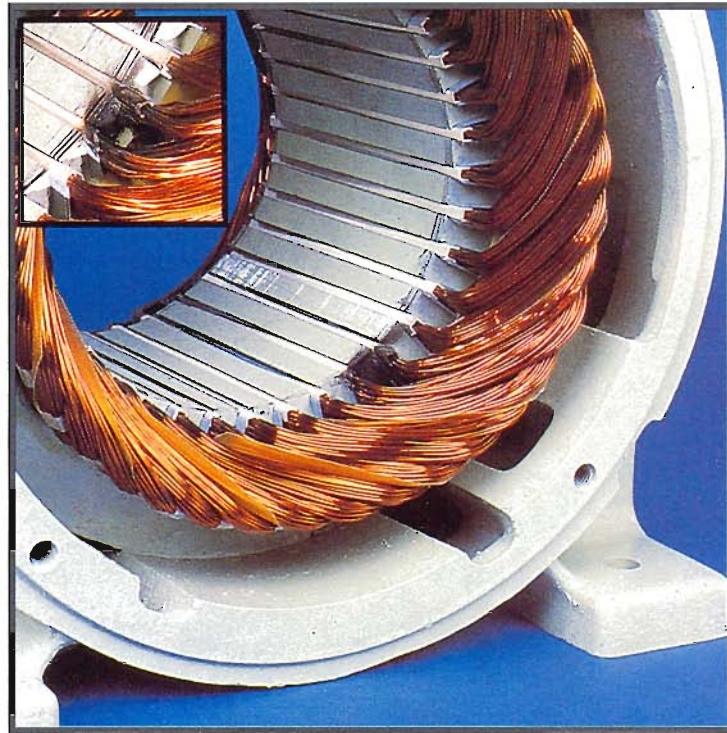
6 線圈在槽口對地導通

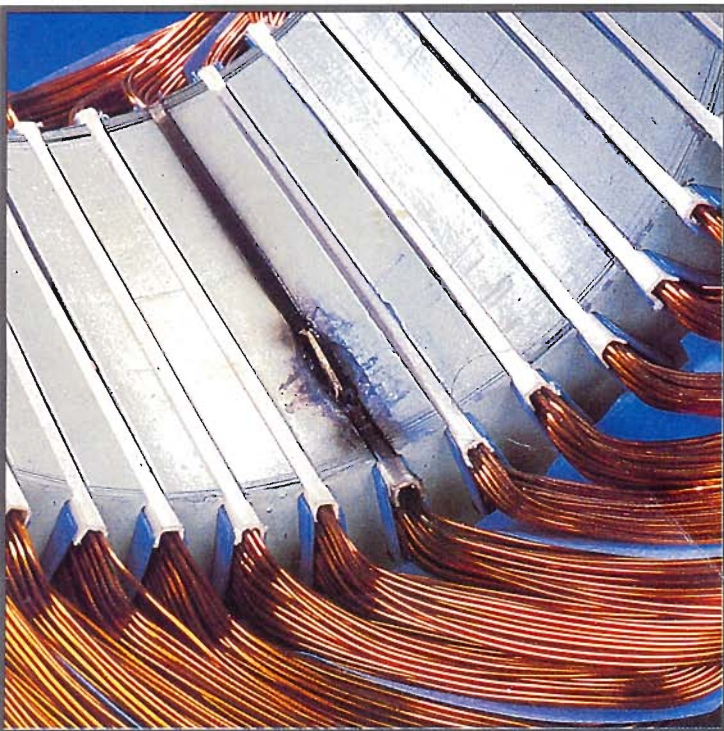
7 線圈在槽內對地導通

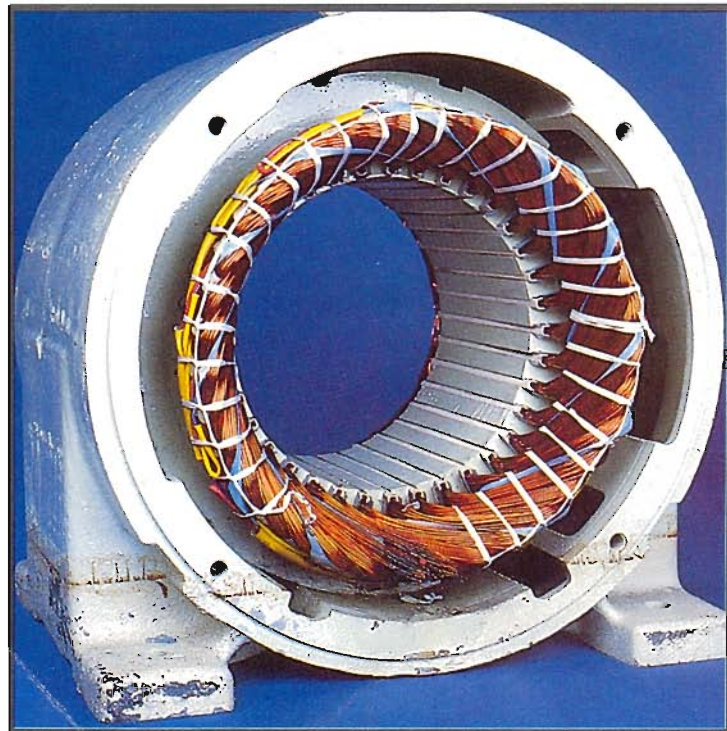
8 接線處短路

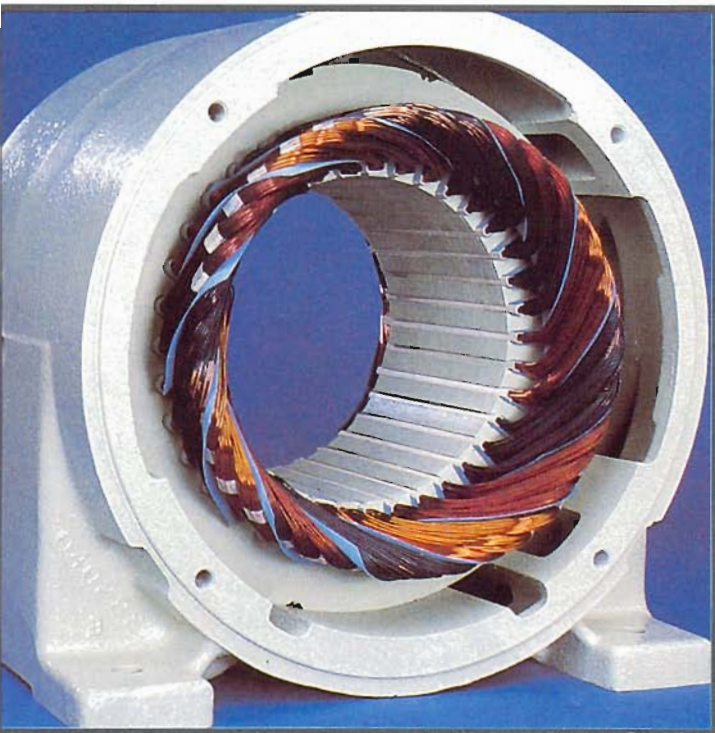
9 電壓不平衡造成相損毀

三相電壓不平衡引起線圈絕緣熱變形不良，電壓不平衡之原因可能為電源之不平衡負載（如接單相之電焊設備），馬達結線不良或電磁接觸器接觸電阻高（彈簧弱）。注意：1%的電壓不平衡將造成6~10%電流不平衡。

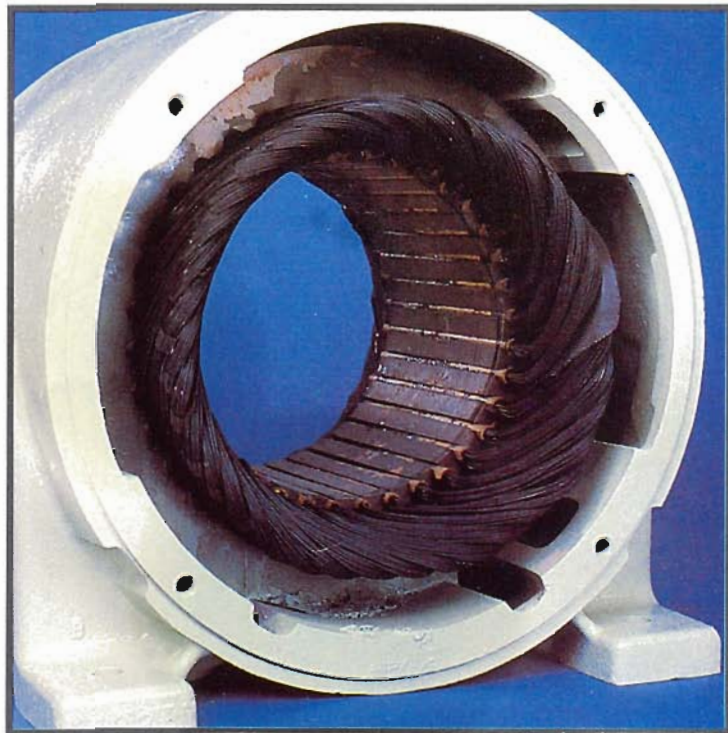
10 過載造成線圈損毀

馬達超載造成線圈絕緣熱變形。
注意：電壓過高或電壓過低也會發生同樣之絕緣不良。

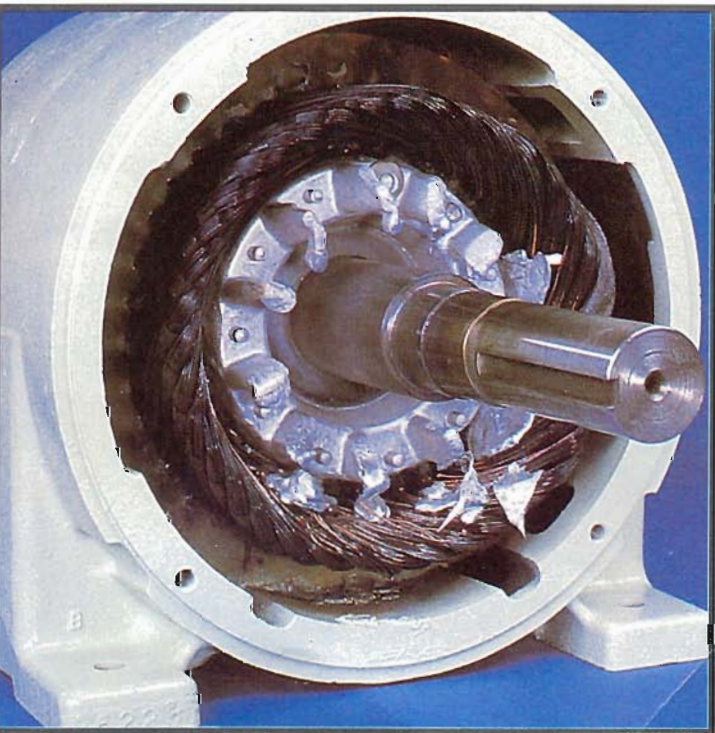
11 轉子堵住造成損毀

三相線圈絕緣全部嚴重的熱變形一般是因轉子堵住造成高電流所致，但也會因高頻度之正反轉造成電壓突波造成絕緣破壞。

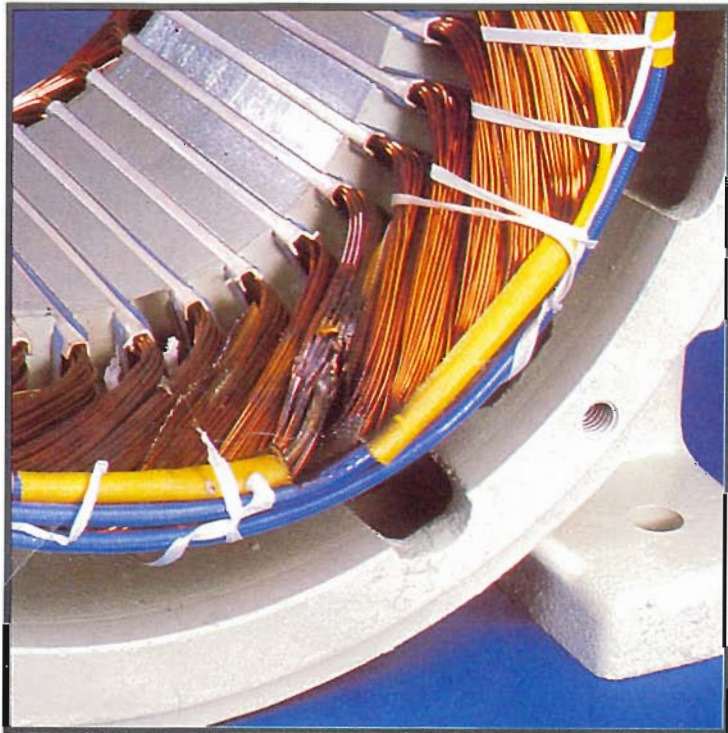
12 電壓凸波造成線損毀

電壓突波經常由電源之切換、閃電雷擊、電容放電或固態電元件。（如變頻器、Diode 整流...）
